# Geotechnischer Bericht

Projektnummer: 237936 / 200923

## B-Plan Nr. 131 Ortsmitte Iselersheim

Lupinendamm  
Flur 2, Flurstück 46/4  
Gemarkung Iselersheim

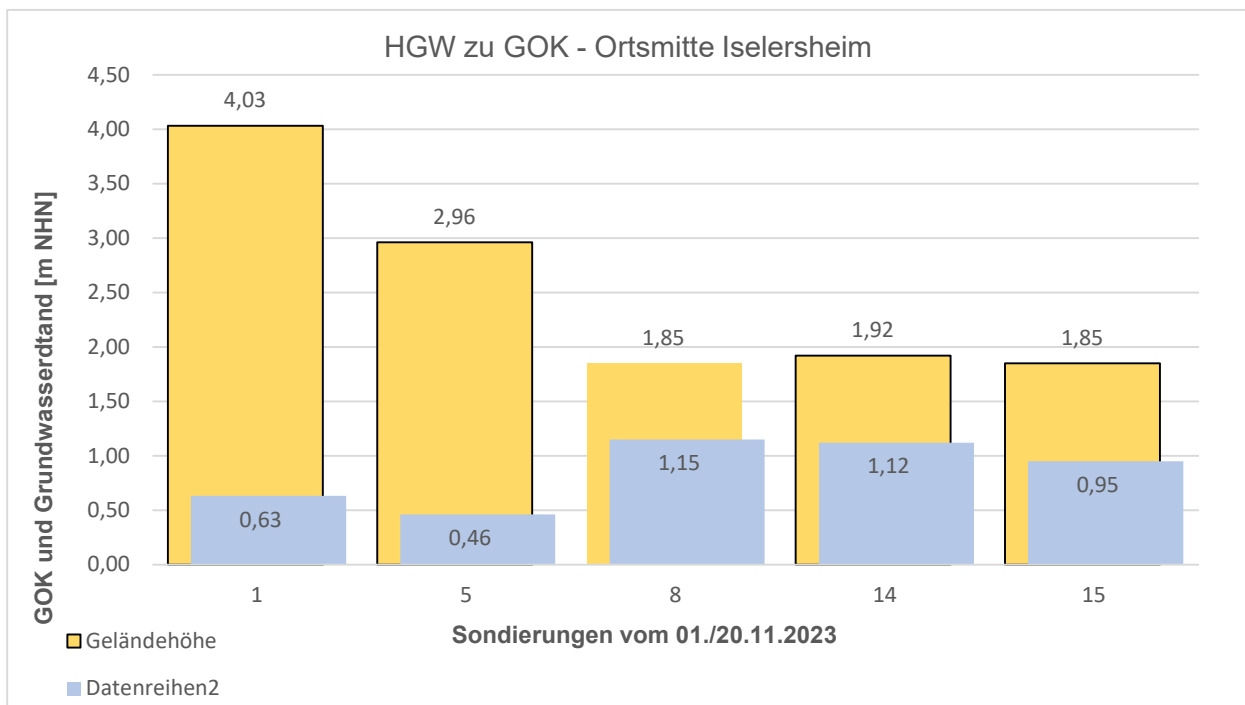
**Diagramm 1: Grundwasserstände im Verhältnis zur GOK**

Grundwasser konnte im Rahmen der Untersuchungen innerhalb der fluviatilen Sande nachgewiesen werden. Laut hydrogeologischer Karte von Niedersachsen 1:50.000 (HK50) befindet sich die Lage der Grundwasseroberfläche, welche zum Grundwasserleiter *Ost Lockergestein links* gehört, auf einer Höhe von -2,50 m bis 2,50 m NHN. Das Untersuchungsgebiet befindet sich auf einem Niveau zwischen 1,80 und 4,20 m NHN. Des Weiteren konnte Grundwasser in Form von Stau-/Schichtwasser innerhalb des Geschiebelehmes nachgewiesen werden. Staunässebildung auf bindigen Schichten (Lehmen) und den Torfen ist zu erwarten. Eine Auswahl von ermittelten Wasserständen (Nordwest - Südost) sind im nachfolgenden Diagramm dargestellt.

Der Bemessungswasserstand ist, resultierend aus dem HGW bzw. der Oberkante der stauenden Bodenschichten (Lehme) und Einbeziehung saisonaler Schwankungen, mit etwa 0,30 m u. GOK bzw. mit 3,50 m NHN (KRB 06) im höherliegenden Westteil und in tieferen Bereichen (Ostteil) mit 1,50 m NHN (KRB 09) festzulegen.
